# 令和4年9月台風第14号大淀川上流内水対策検討会

資料－1

## (1) 令和4年9月台風14号の概要について

# 1. 令和4年9月台風14号の概要（大淀川流域）

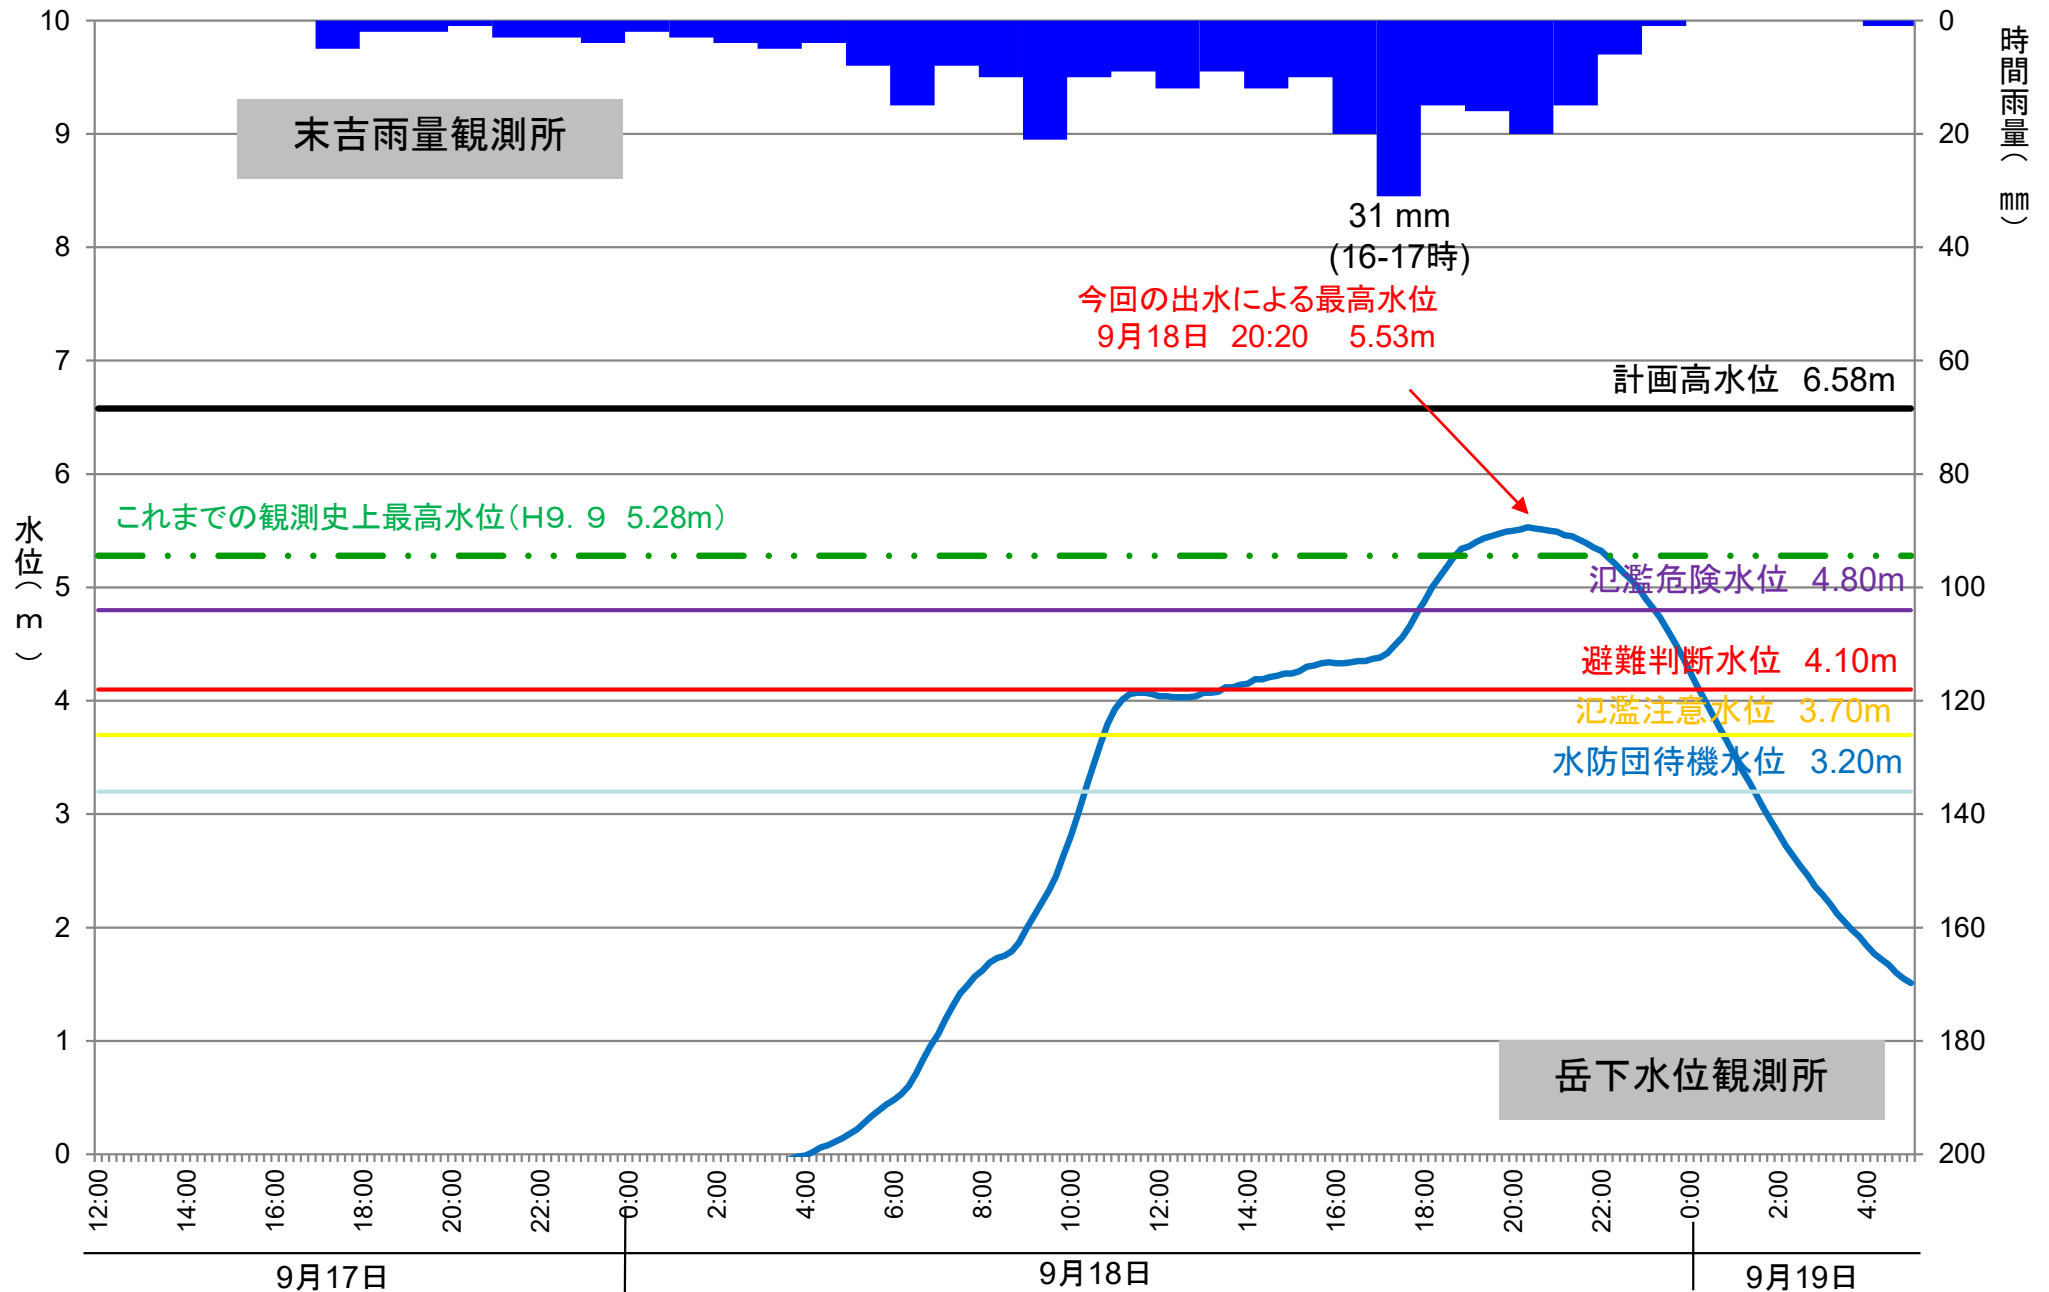
### 3. 水位の概要（<sup>たけした</sup>岳下水位観測所：大淀川水系大淀川）

- 台風14号による大雨の影響により河川水位が上昇し、大淀川流域7箇所の基準観測所のうち、5箇所の水位観測所で「氾濫危険水位」を越えました。
- また、岳下水位観測所では、これまでの最高水位である5.28m（平成9年9月16日）を上回る5.53mを記録しました。

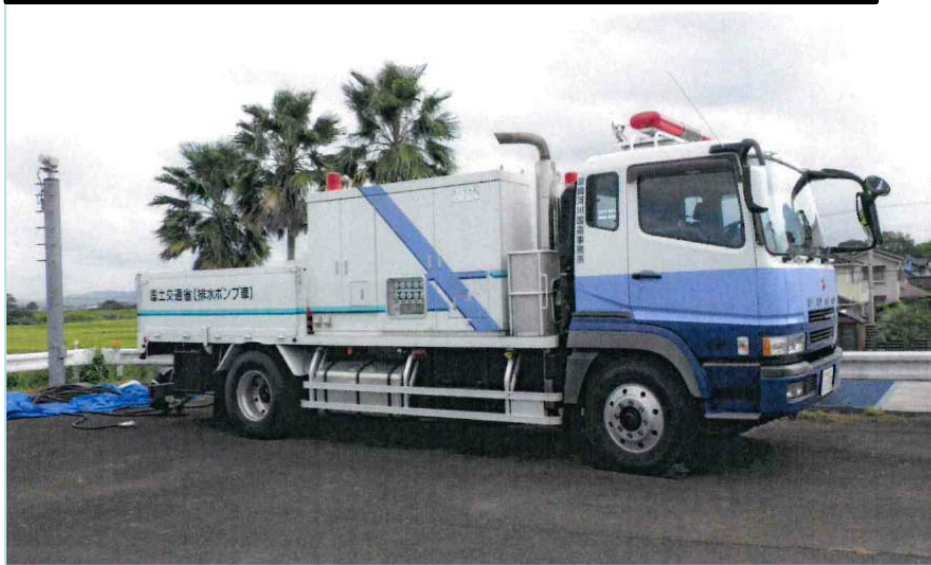
2.5m<sup>3</sup>/秒級(ポンプ0.5m<sup>3</sup>/秒×5台搭載)排水ポンプ車

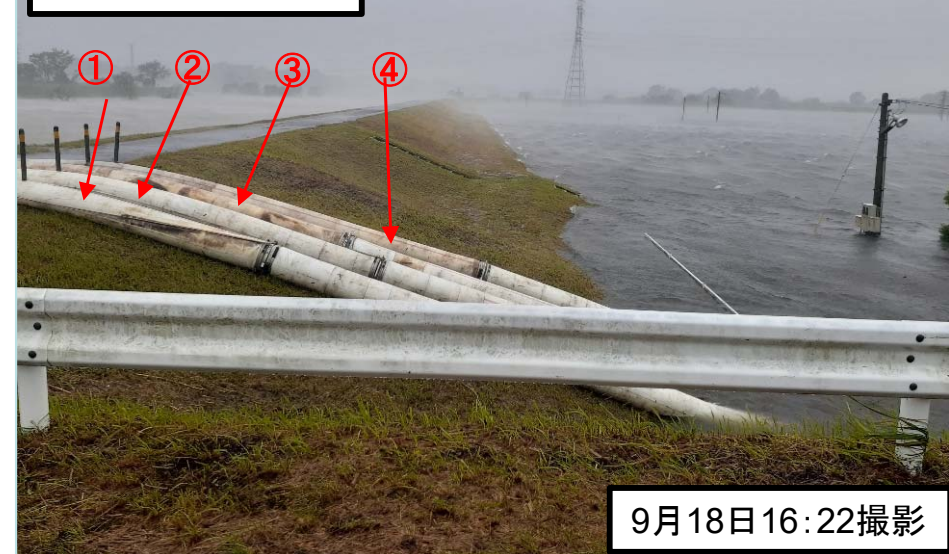
4台のポンプを稼働

- 事前の点検において、5台（2.5m<sup>3</sup>/秒）のポンプを稼働させると途中でポンプが全台停止する現象が起きることを確認しました。
- そこで今回の出水では、確実に安定した稼働を行うために4台（2.0m<sup>3</sup>/秒）のポンプ稼働で運用することとしました。
- また、ポンプ排水作業終了後、内水が低下する際に風に煽られて4台の内1台が柵に引っかかっていたため、ポンプが3台しか動いていなかったとの誤解（意見）がありました。そのため、住民説明会において開始から終了まで4台で稼働していたことを説明しています。

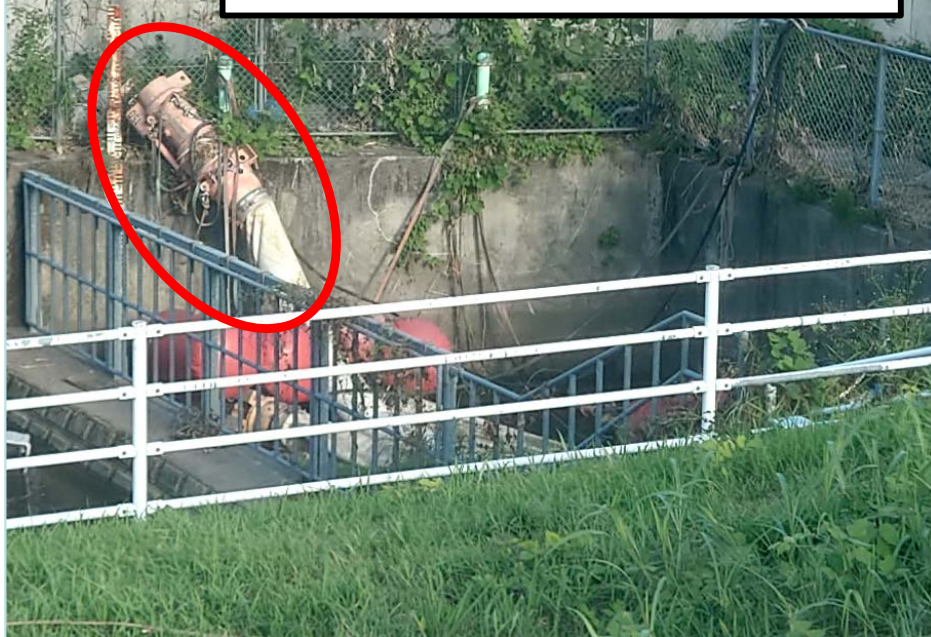
排水作業終了後、柵に引っかかったポンプ
