## Ⅲ 調査結果

## 3-1. スケルトンの設計方法と解体調査による検証

はじめに	■解体調査による検証
緒言	【解説：志岐祐一】
調査概要	
調査結果	
市民会館の活用実績と閉館後の保存活用の検討経緯	
資料編

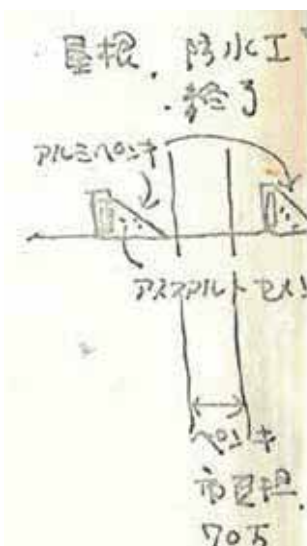
Fig3-1-2. 矩計図挿絵3 (情報建築)

1970年10月09日に大梁のモルタルが剥離し地面に落下する。工程表の資料内を確認すると1964年11月に県から大梁に耐火被覆を行う要求を受けている。また大梁の塗装ひび割れ部分から毛細管現象で雨水浸透による鉄骨の劣化が重なり、モルタル剥離を引き起こした。

1970年10月11日西日本新聞では「菊竹清訓氏設計の都城市民会館 デザイン倒れ？現代建築 外装モルタル落下 欠陥か「告発も」と市長怒る 早速現地調査する」との記載。「——くずれたのは、長さ約三十五メートルの鉄骨製の屋根バリの外装部分。ハリは七本あり、保護するためそれぞれに厚さ八センチのモルタルでくるんで、仕上げであったが、正面から二番目の】部分がくずれた。都城署と同市建設部で調べたところ、モルタルの補強にメタルラス（金網）をはり、さらに厚さ0.4ミリの力骨（薄い鉄板）を組み合わせてモルタルの柱にしていたが、いずれもさびついてボロボロになっていた、表面にはビニールの塗料が塗ってあったが、ひびが入っており、雨や風がすき間から入り込んで酸化、モルタルをささえきれなくなるとみている。——」

①会館の当面の安全確保②補修工法③費用負担の三点に関して議論があり、①については7つの大梁のモルタルを全て早急に取り除くこと、②については鹿大の診断結果を踏まえ3者で工法を最終決定、③は菊竹事務所、鹿島建設とで全額補修を行うことが決定している。

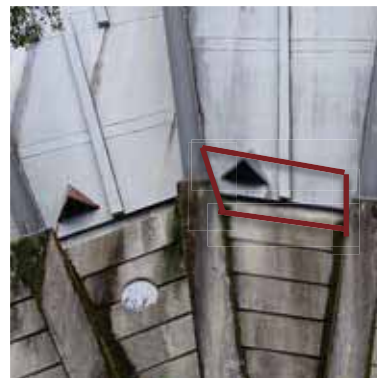
Fig3-1-25.B2

雨水が毛細管現象で内部に浸透した場合、デッキプレート凹凸部分に溜まる可能性がある。B2解体場所を改めて確認すると錆による腐食が確認できる。これは壁面の雨漏り後の内部写真と併せて確認すると雨水による腐食と考えられる。

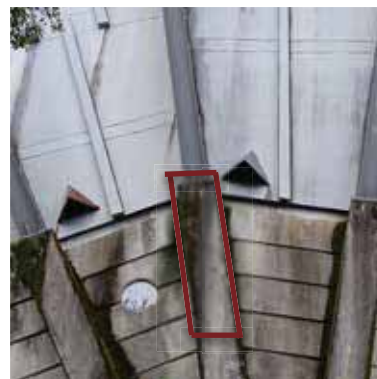
Fig3-1-26.B3

RC をはつり、鉄筋・RC の劣化状況の記録した。柱の応力を支える RC 部分は雨水等による劣化の可能性あったが、全く腐食はないことが確認できる。

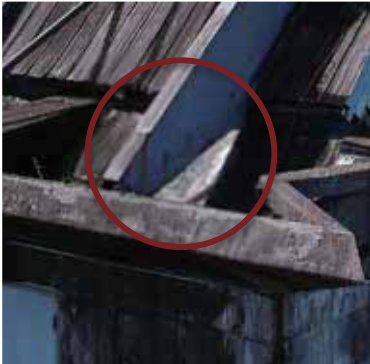
Fig3-1-27.B4

RC モルタル部をはつり、鉄筋・RC の劣化状況の記録した。梁の応力を支える RC 部分は雨水等による劣化の可能性あった。鉄骨の腐食は見られず、コンクリートの中酸化もないものと考えられる。

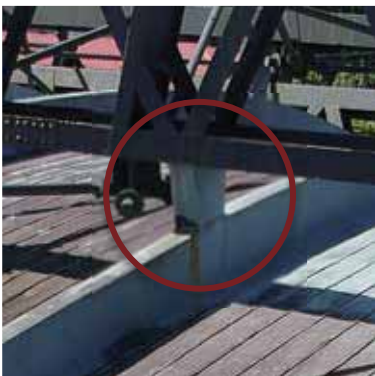
Fig3-1-28.B5

鉄骨トラス・鉄骨大梁接合部ではモルタルの充填は行っておらず、鉄板の被覆のみで構成されていた。

鉄骨トラスから伝う雨水の浸透はもちろん、劣化した箇所から鳥が営巣している様子も確認される。本接合部から天井裏に水みちが発生しているものと考えられる。

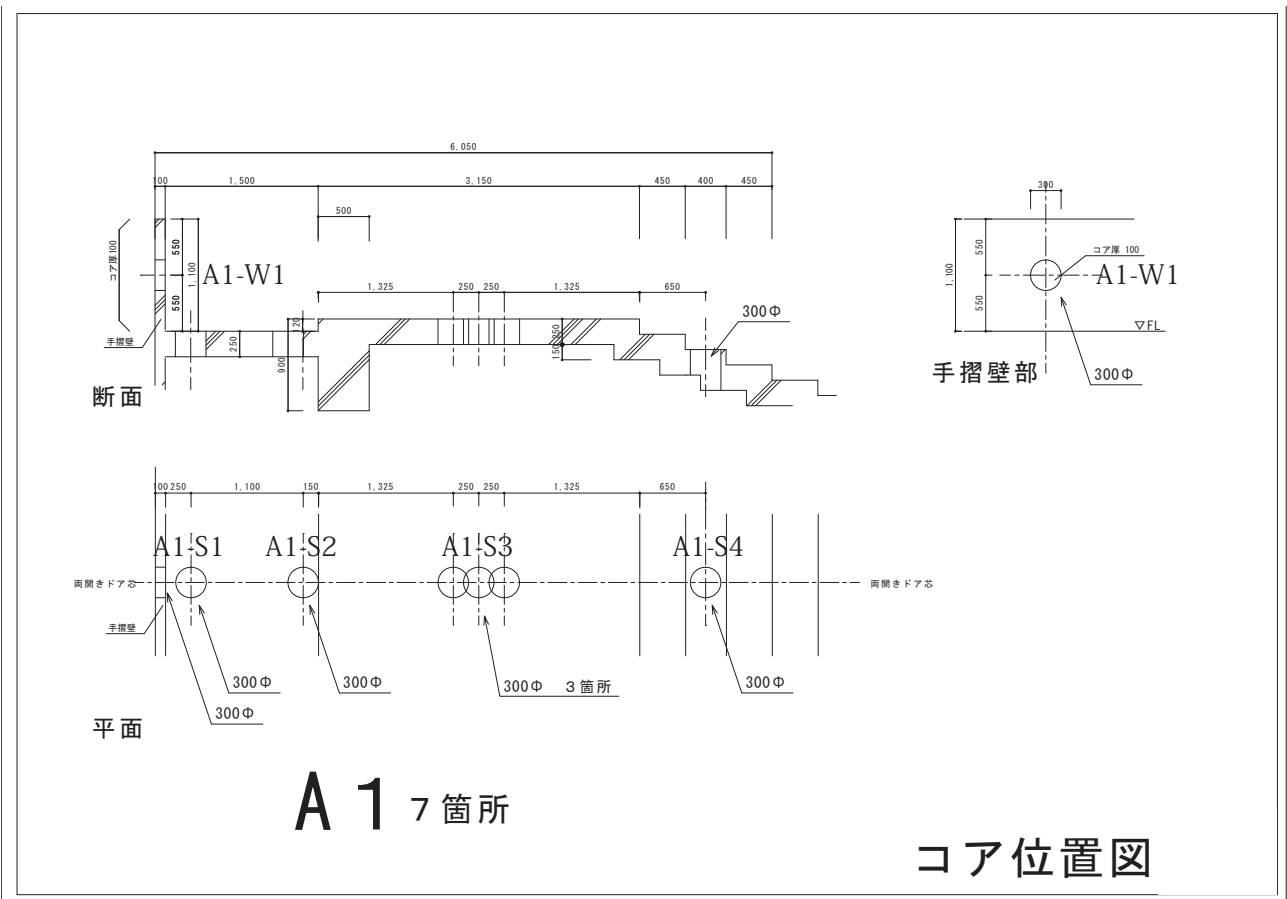
Fig3-1-45. 都城市民会館解体調査 A1

スラブを部分的に切断し、RC部分の劣化状況を把握した。

中性化の簡易試験では A1-W1 に関して 25mm 両端中性化している。屋外の手摺壁であったので雨風に晒され中性化が進んだと考えられる。A1-S3、A1-S4 に関してはほとんど中性化していないと考えられる。

また A1-S3 では打継面が確認できる。

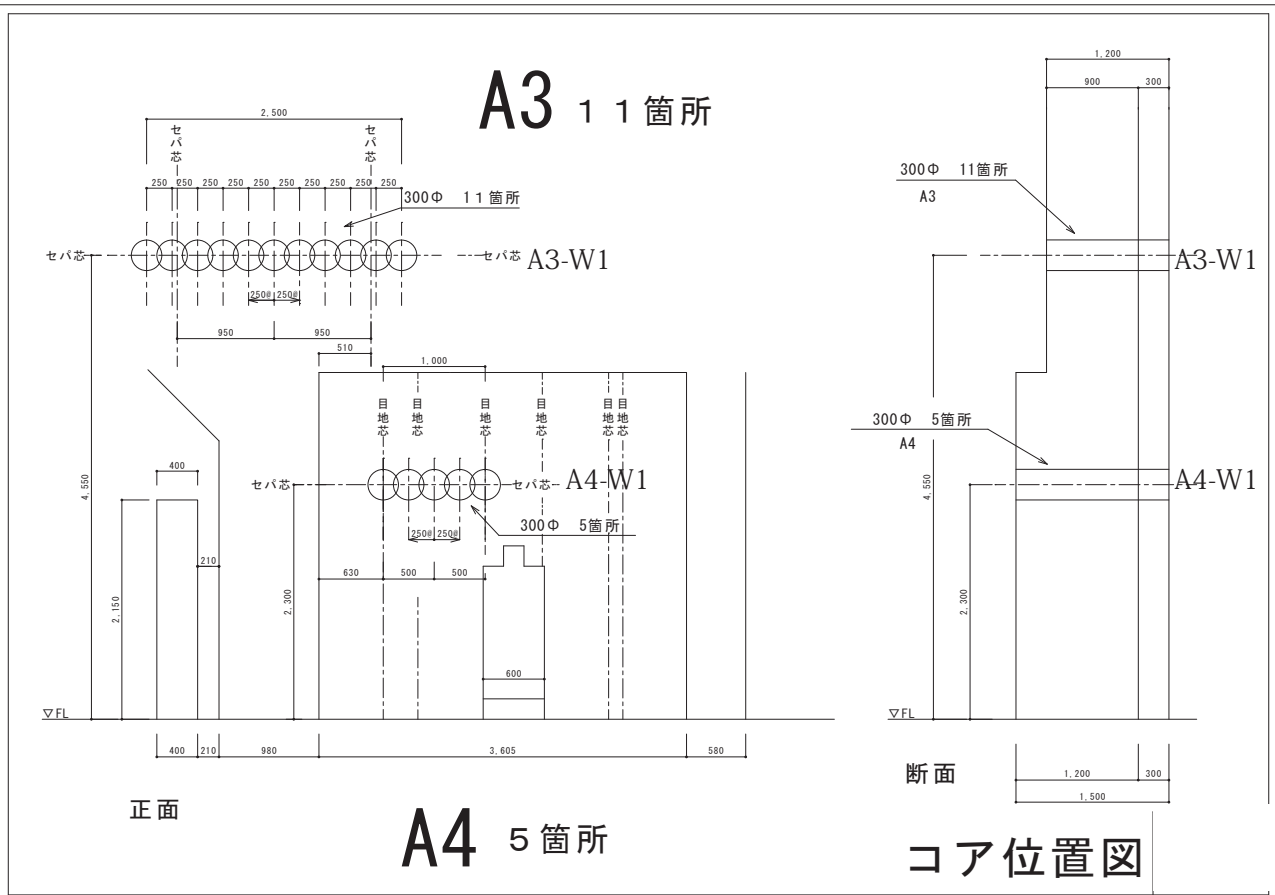
Fig3-1-65. 都城市民会館解体調査 A3+A4

構造体の主要部分を部分的に切断し、RC部分の劣化状況を把握した。

中性化の簡易試験では A3-W1 は屋外側は 5mm 程度の中性化が確認された。

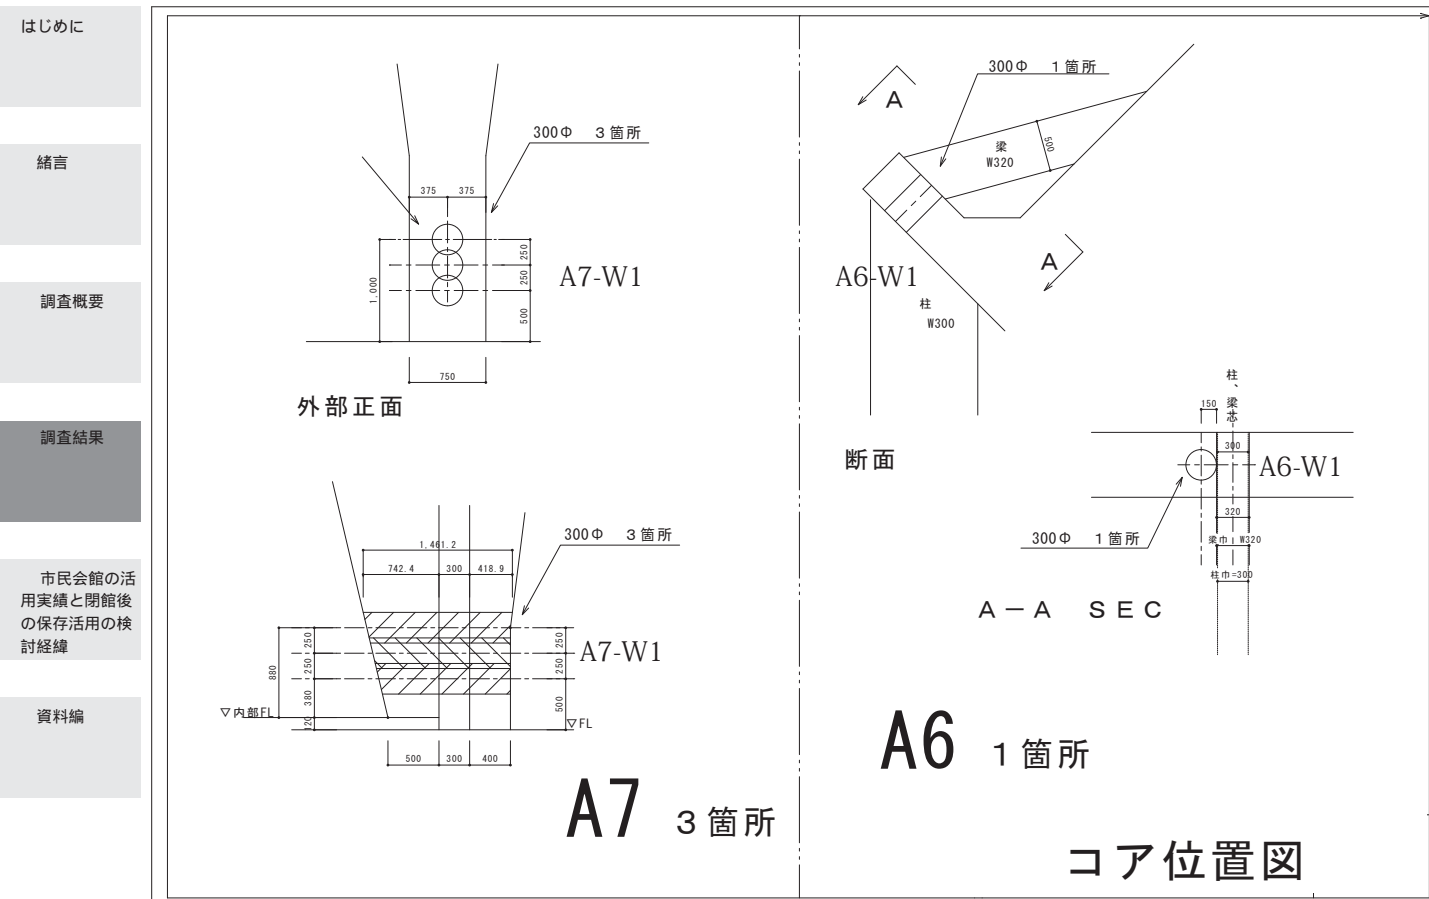
Fig3-1-75. 都城市民会館解体調査 A6+A7

雨樋を兼ねる RC 大梁は他に類を見ない建築要素である。雨樋として使用されてきたことから部分的に切断し、RC 部分の劣化状況を把握した。高所であるため V 字カット後のフェノールフタレイン滴定による簡易中性化試験は行えなかった。コア抜き直後の滴定を確認すると中性化は確認できない。

雨樋を兼ねる RC 柱は他に類を見ない建築要素である。雨樋として使用されてきたことから部分的に切断し、RC 部分の劣化状況を把握した。また施工方法が不明なことから型枠等の痕跡を調査したが、表面が雨水によるコンクリート洗い出しのような状態になっており、痕跡は見つからなかった。特に雨樋内部は鉄分を含んだ雨水の痕跡で錆色になっている。50 年間に渡り雨水が流れてきたので型枠などの施工方法の確認は難しい状況であった。中性化の簡易試験では A7-W1 は屋外側において 25mm 程度の中性化が確認された。

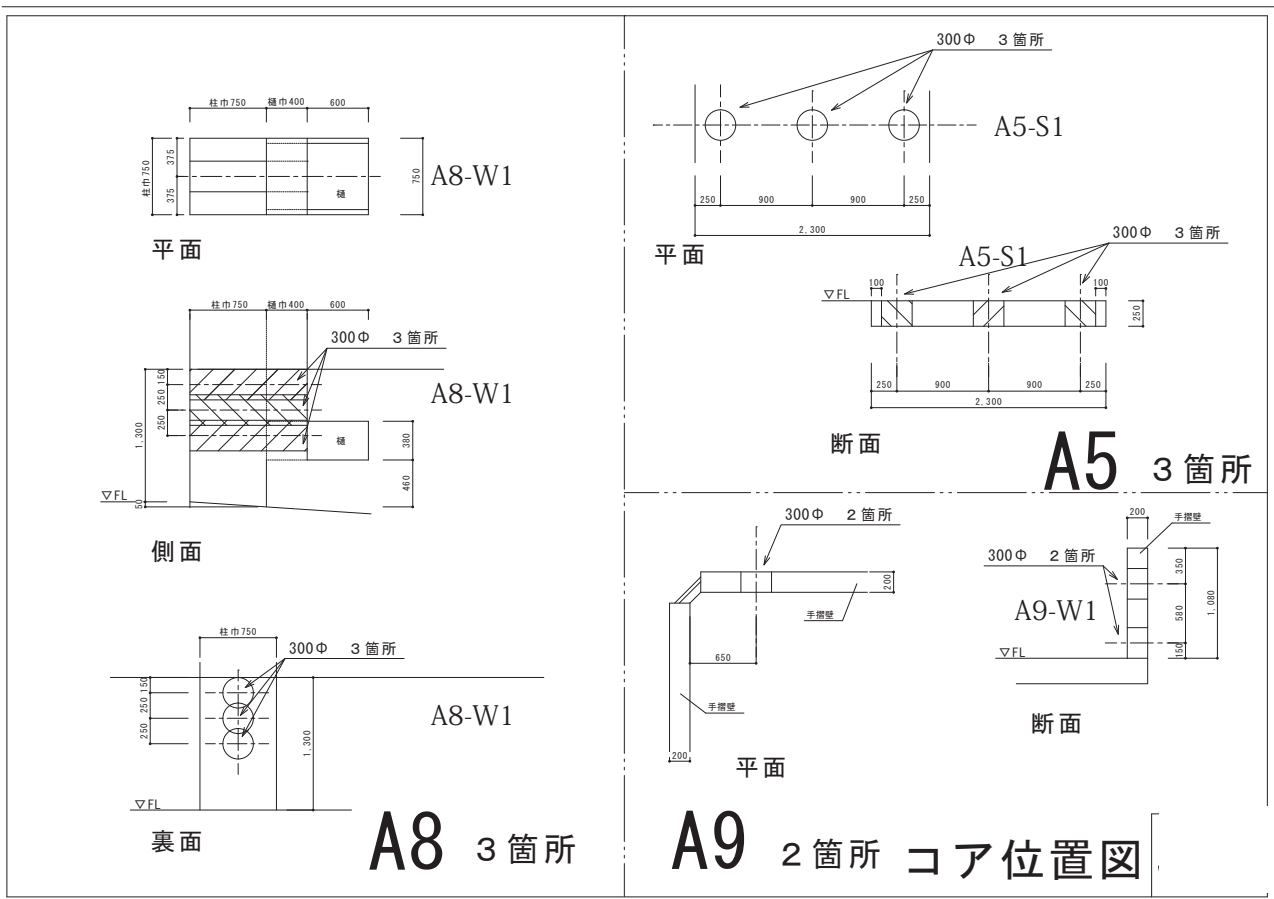
Fig3-1-85. 都城市民会館解体調査 A5+A8+A9

屋内スラブを部分的に切断し、RC部分の劣化状況を把握した。コンクリートは蜜実に打たれており良好な状態であった。中性化の簡易試験ではA5-S1のスラブ下は40mm程度中性化が確認できる。

雨樋を兼ねるRC柱は他に類を見ない建築要素である。雨樋として使用されてきたことから部分的に切断し、RC部分の劣化状況を把握した。また施工方法が不明なことから型枠等の痕跡を調査した。雨樋内部は鉄分を含んだ雨水の痕跡で錆色になっている。50年間に渡り雨水が流れてきたので型枠などの施工方法の確認は難しい状況であった。中性化の簡易試験ではコア抜き後1日以上経過していたのでA8-W1において中性化が確認できなかった。

階段手摺を兼ねるRC梁は他類を見ない建築要素である。コンクリートの状況の確認を行った。中性化の簡易試験ではコア抜き後1日以上経過していたのでA9-W1において中性化が確認できなかった。一部ジャンカを確認した。

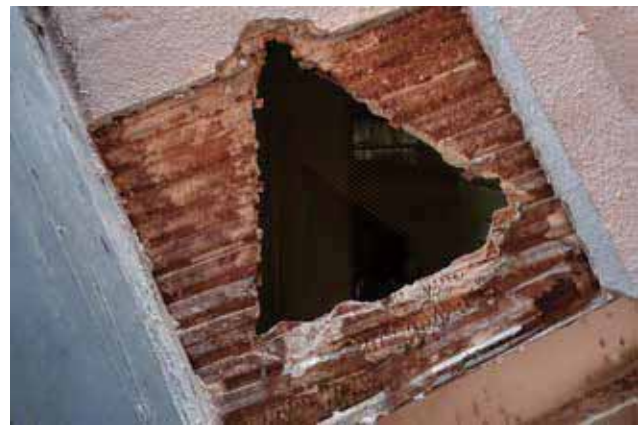
Fig3-1-98.B2

実際、モルタルをはつると横方向でのデッキプレートの施工が確認できた。

設計段階では放射状に開く柱に対し直接デッキプレートを付けるようになっているが、プレートは凹凸により強度を出しているの、直行方向に下地がないと取りつかない。設計で入っていない下地材（当然工費も見ておらず、壁厚さも足りていない）の対処方法として現場は横方向に直接止めるという施工を選択したのだと思われる。

この辺りは設計の未熟さとそれを現場で是正する体制が取れなかったことに起因していると考えられる。

ちなみにプレート上部（B1部）はさほど錆は確認できなかったが、下部（B2部分）は錆びが確認された。また重ね代が横方向になるので、それに合わせて横方向に漏水が生じていた可能性がある。

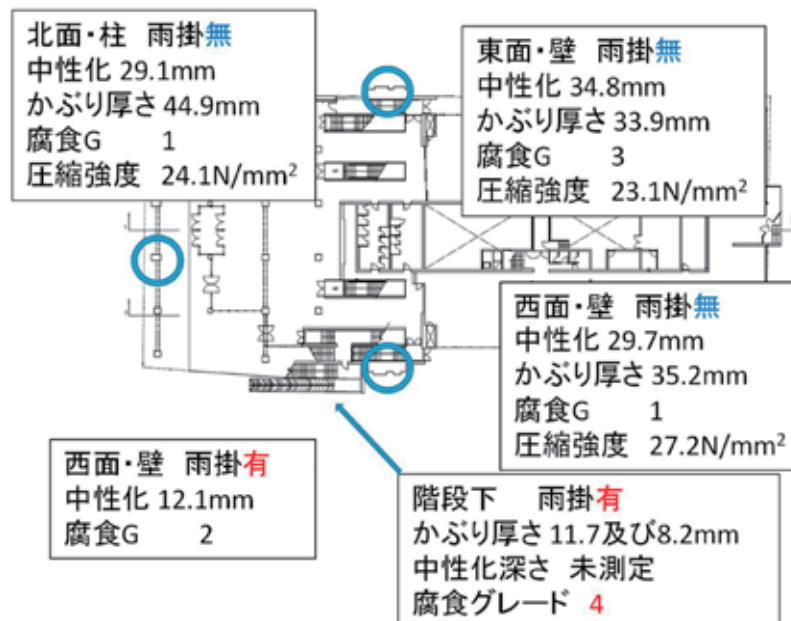
図5 調査結果

上記、東面においては中性化が鉄筋に到達しているものの、鉄筋の腐食グレードは3であり、それほど深刻な腐食状況ではない。コア調査を行った箇所においては重度の鉄筋腐食は観察されず、この傾向はこれまでの調査結果<sup>4)</sup>によるものと同様であった。図7はコンクリート表面から深さ10mm位置での温度と相対湿度の変化を示すものであるが、図に示されるように相対湿度は30-40%と非常に低い。これは雨掛かりがないため、乾燥した環境となっているためと思われる。一方鉄筋の腐食は図8に示すように酸素および特に水の供給が必須となる。今回、中性化が鉄筋に到達もしくは接近しながらも鉄筋の腐食グレードが3以下と低かったのはこの水環境によるものと思われる。

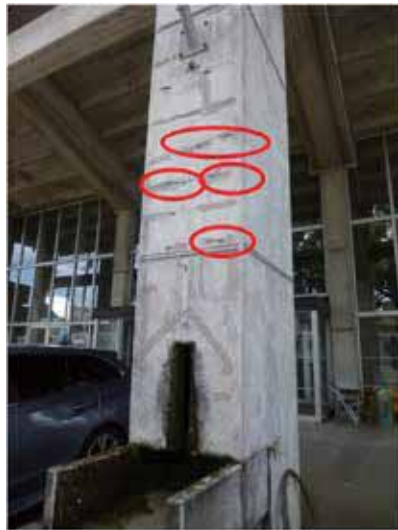
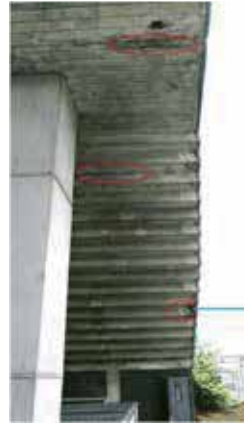
図6 剥落が認められる箇所のかぶり厚さ他

①  
かぶりAVE 11.7mm  
比抵抗AVE 85.4

②  
かぶりAVE 8.2mm  
比抵抗AVE 96.8

一方図6に示すようにコンクリートの剥落が認められる箇所は、いずれもかぶり厚さが小さくかつ水の供給のある箇所であった。図6の剥落を生じている柱は一見、雨掛のない環境にあるが、内部は樋として使用されており、このことから水の供給が鉄筋の腐食を誘発し、かぶりが小さいことによって剥落に至ったものと考えられる。
