## Ⅲ 調査結果

## 3-1. スケルトンの設計方法と解体調査による検証

はじめに	■解体調査による検証
緒言	【解説：志岐祐一】
調査概要	
調査結果	
市民会館の活用実績と閉館後の保存活用の検討経緯	
資料編

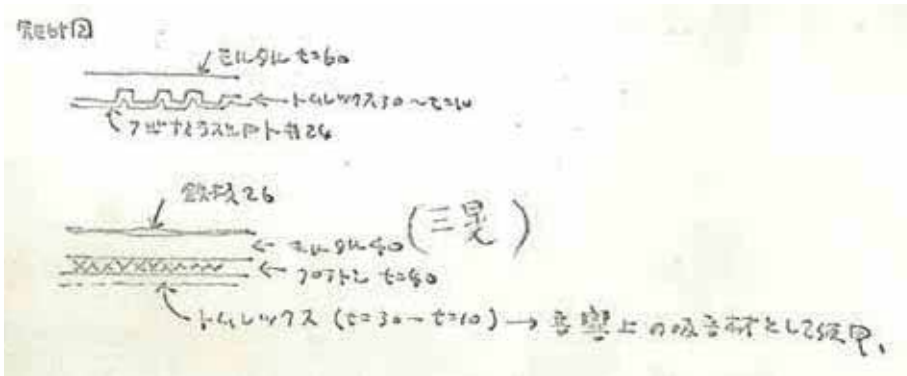
Fig3-1-1. 矩計図挿絵1, 矩計図挿絵2(所蔵:情報建築)

台風等による集中豪雨によって、1966年竣工以降雨水の漏水が確認される。幾度となく繰り返される漏水は、オーディトリウム屋根の納まりに起因するものである。1964年に工事費が納まらず市長宛に増額要望書を提出しているが認められていない。漏水の主たる原因は建設費が低いことに起因した設計・施工によるものであると思われる。1966年7月19日西日本新聞の新聞記事記載内容をみると、「——冷暖房設備にも完備しているのに建設費のコストをみると、全国市民会館の1席あたり二十四万円にたいし、たった十六万円。音響効果をあげるためのつり屋根の特殊工法に建築上の難点がある、という向きもあり、デザイン、コスト安はよいが堅実さが無いという批判もでている。——」  
改めて概算を行うと、1席あたりの建設費は15万5千円であり、新聞記事の内容が正しいことが分かる。つまり当時の全国平均の64.6%の建設費で設計・施工されたことがわかる。

1966年7月19日西日本新聞の記事では「設計は新奇・だが雨漏り 評判の悪い市民会館 都城市もお手上げの状態」との記載がある。会館早々から雨のひどいときは雨漏りがしはじめ四月に補修。しかしその補修は役に立たずに6月21日、22日の両日に豪雨、7月7、8、9日の3日間の豪雨でも雨漏りが生じている。

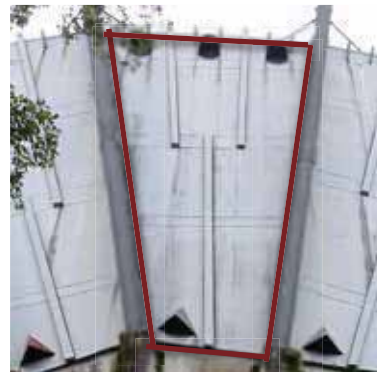
Fig3-1-24.B1

B1 外壁パネル下モルタル中の鉄板構造部

外壁鉄板を除去の上、モルタル・ラスをはつり、中心の鉄板(デッキプレート)の貼り方向を記録。実施段階では雨水の排出を考慮し溝を縦方向としたが、施工段階で横方向に変更の可能性あり調査。

ちなみにプレート上部（B1部）はさほど錆は確認できなかったが、下部（B2部分）は錆びが確認された。また重ね代が横方向になるので、それに合わせて横方向に漏水が生じていた可能性がある。

雨水が毛細管現象で内部に浸透した場合、デッキプレート凹凸部分に溜まる可能性がある。B2解体場所を改めて確認すると錆による腐食が確認できる。これは壁面の雨漏り後の内部写真と併せて確認すると雨水による腐食と考えられる。

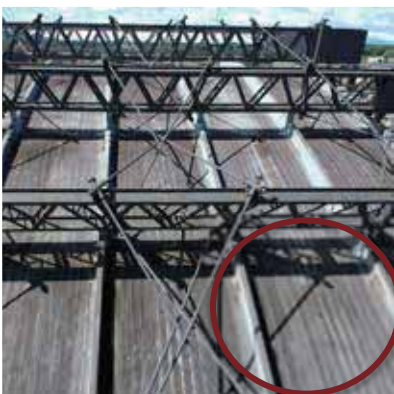
Fig3-1-29.B6

B6 屋根・天井仕上げ部分

屋根の構造（オリジナルの構成：トムレックス、木毛板、100 角材、モルタル、アスファルトルーフィング、鉄板）は施工図がなく資料が残っていないため、施工状況を把握する必要がある。但し天井仕上げに関しては、アスベスト除去工事でトムレックス撤去後、現在セルローズファイバーを吹き付けた状態である。

鋼製の屋根面全体は目視での確認を行った所、表面では大きく目立った破損箇所などは見られなかった。

天井面の錆跡について解体し断面を観察すると、屋根材と下地材をつなぐ部分で発生しており、それらの材にも錆の腐食が見られた。このことから下地材との接続部分が熱橋となり室内側で結露が生じたもの、またその部分から毛細管現象で雨水が入り発錆したと考えられる。

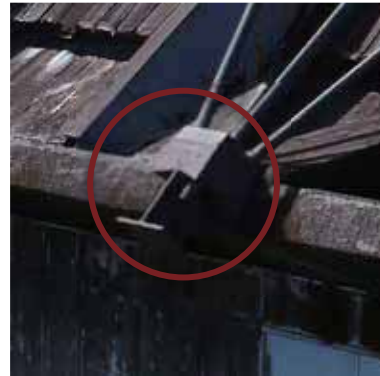
Fig3-1-30.C1

C1 屋根ブレースジョイント部 1

PC ブレースのジョイントを赤枠部分で切断し、保存。劣化状況等を調査する。スチールの周りをモルタルで固め、表層が鉄板仕上げとなっている。

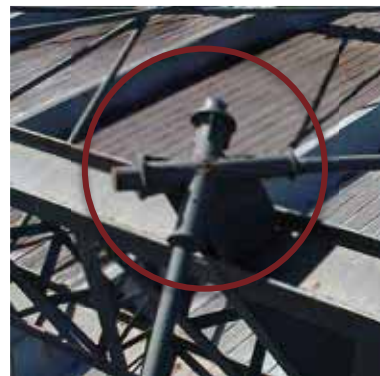
Fig3-1-31.C2

C2 屋根ブレースジョイント部 2

PC ブレースのジョイントを赤枠部分で切断し、保存。劣化状況等を調査する。スチールの周りをモルタルで固め、表層が鉄板仕上げとなっている。

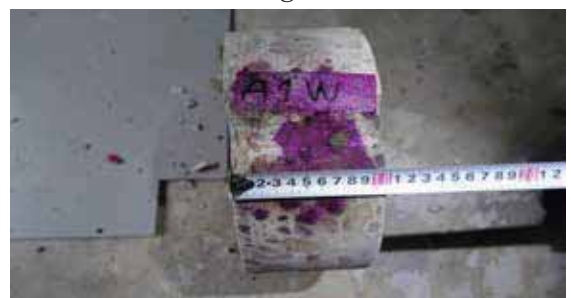
Fig3-1-47.A1-W1

スラブを部分的に切断し、RC部分の劣化状況を把握した。

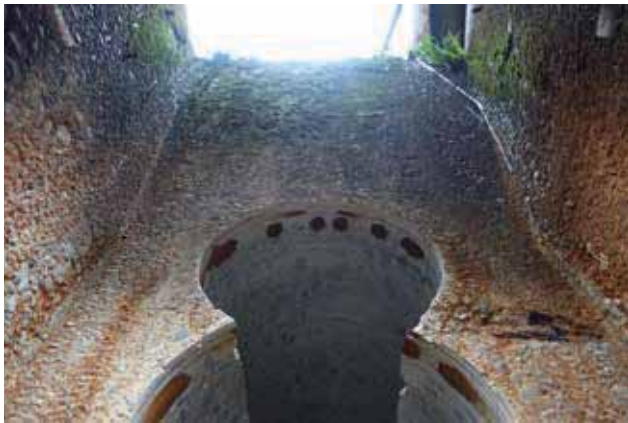
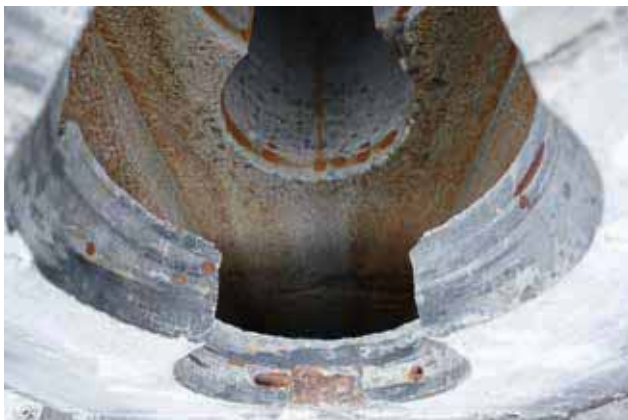
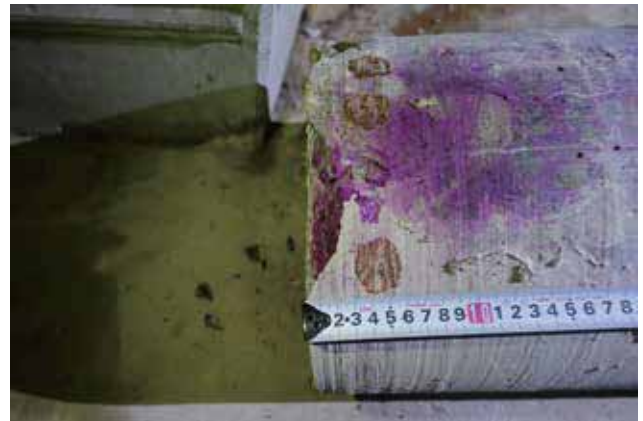
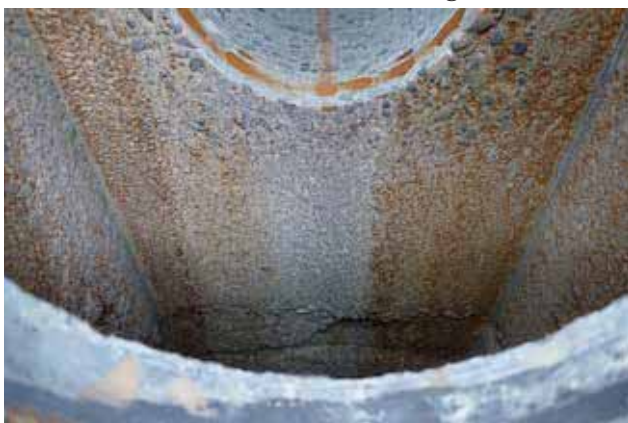
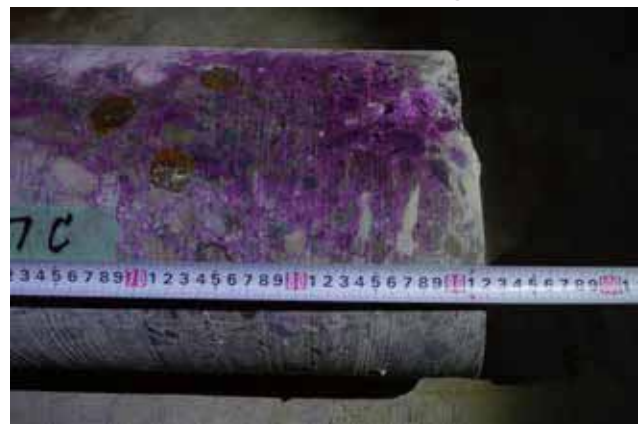
雨樋を兼ねる RC 柱は他に類を見ない建築要素である。雨樋として使用されてきたことから部分的に切断し、RC 部分の劣化状況を把握した。また施工方法が不明なことから型枠等の痕跡を調査したが、表面が雨水によるコンクリート洗い出しのような状態になっており、痕跡は見つからなかった。特に雨樋内部は鉄分を含んだ雨水の痕跡で錆色になっている。50 年間に渡り雨水が流れてきたので型枠などの施工方法の確認は難しい状況であった。中性化の簡易試験では A7-W1 は屋外側において 25mm 程度の中性化が確認された。

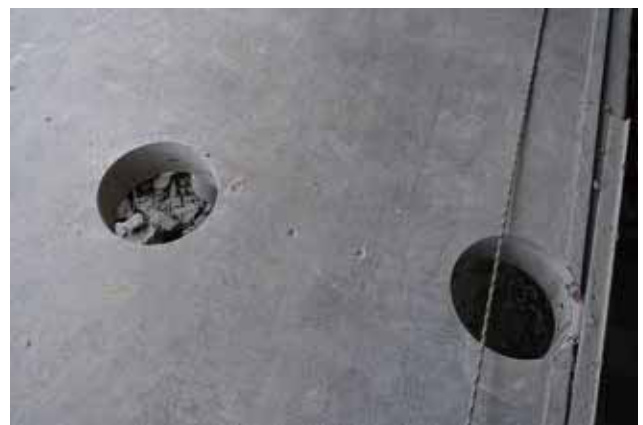
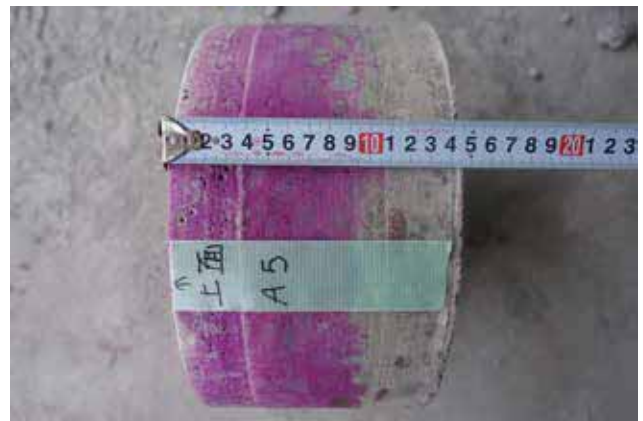
Fig3-1-86.A5-S1

屋内スラブを部分的に切断し、RC部分の劣化状況を把握した。コンクリートは蜜実に打たれており良好な状態であった。中性化の簡易試験ではA5-S1のスラブ下は40mm程度中性化が確認できる。

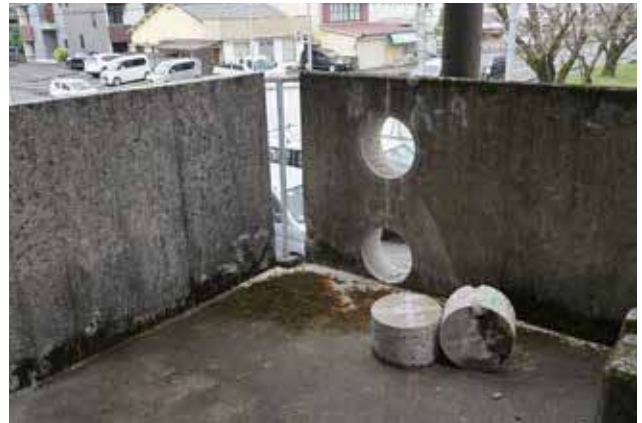
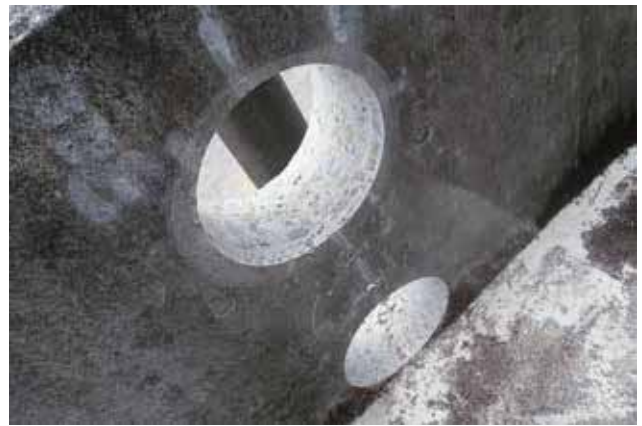
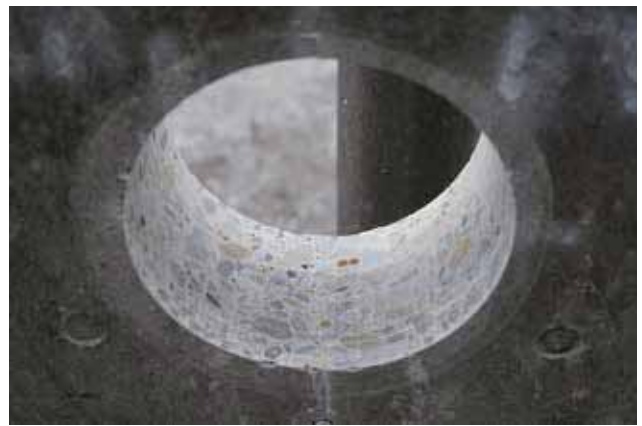
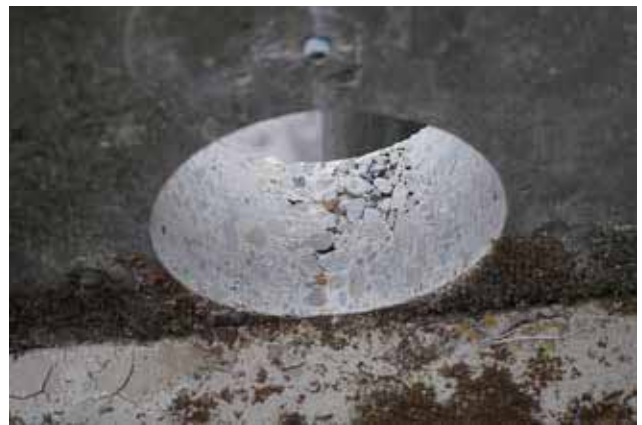
階段手摺を兼ねるRC梁は他類を見ない建築要素である。コンクリートの状況の確認を行った。中性化の簡易試験ではコア抜き後1日以上経過していたのでA9-W1において中性化が確認できなかった。一部ジャンカを確認した。

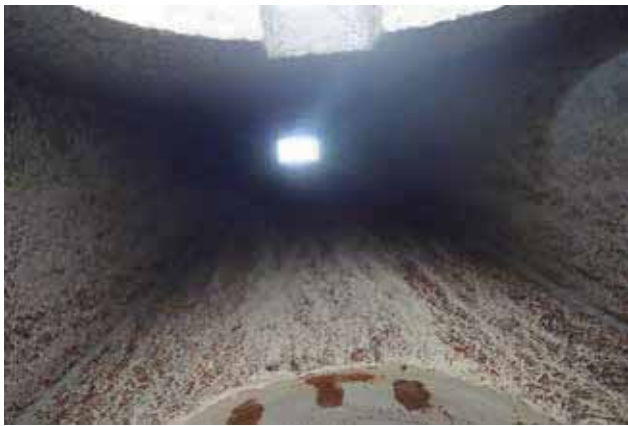
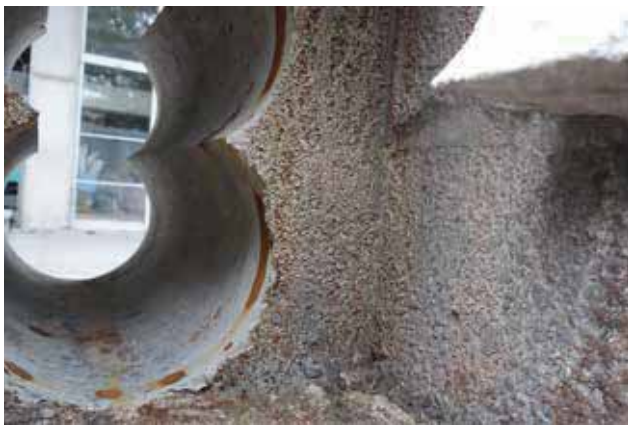
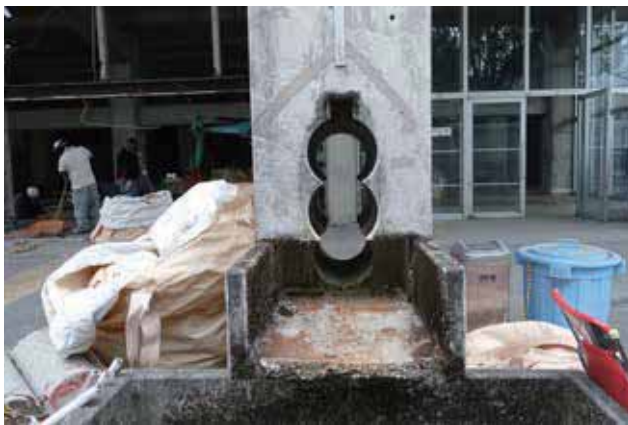
雨樋を兼ねるRC柱は他に類を見ない建築要素である。雨樋として使用されてきたことから部分的に切断し、RC部分の劣化状況を把握した。また施工方法が不明なことから型枠等の痕跡を調査した。雨樋内部は鉄分を含んだ雨水の痕跡で錆色になっている。50年間に渡り雨水が流れてきたので型枠などの施工方法の確認は難しい状況であった。中性化の簡易試験ではコア抜き後1日以上経過していたのでA8-W1において中性化が確認できなかった。

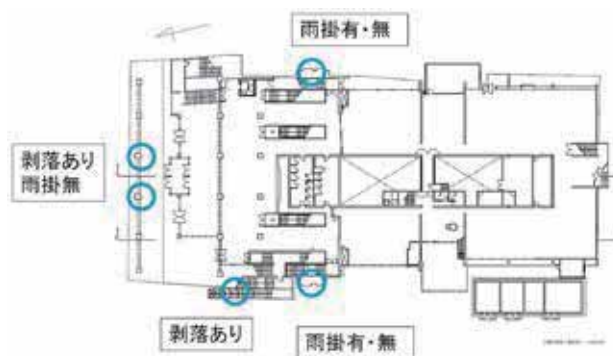
図3 調査個所

調査位置は図3における個所とした。

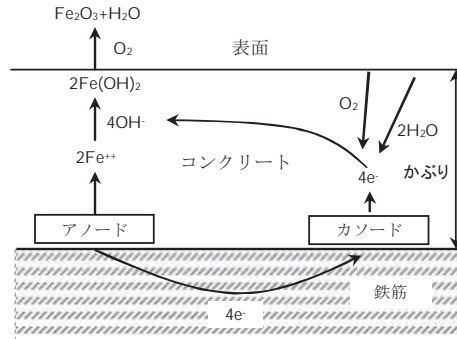
図8 鉄筋の腐食メカニズム

上記、東面においては中性化が鉄筋に到達しているものの、鉄筋の腐食グレードは3であり、それほど深刻な腐食状況ではない。コア調査を行った箇所においては重度の鉄筋腐食は観察されず、この傾向はこれまでの調査結果<sup>4)</sup>によるものと同様であった。図7はコンクリート表面から深さ10mm位置での温度と相対湿度の変化を示すものであるが、図に示されるように相対湿度は30-40%と非常に低い。これは雨掛かりがないため、乾燥した環境となっているためと思われる。一方鉄筋の腐食は図8に示すように酸素および特に水の供給が必須となる。今回、中性化が鉄筋に到達もしくは接近しながらも鉄筋の腐食グレードが3以下と低かったのはこの水環境によるものと思われる。

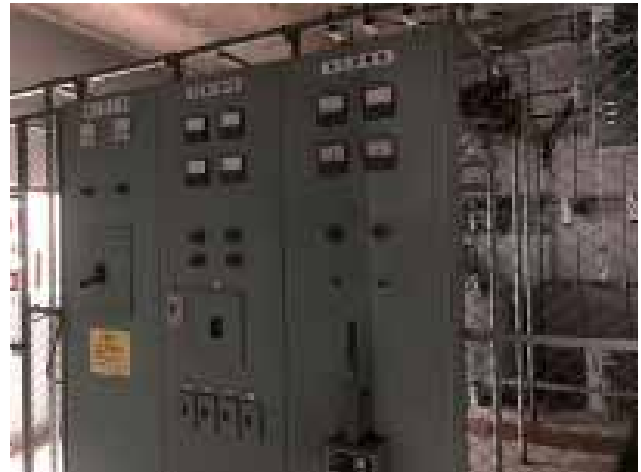
Fig3-2-5. ①旧高圧受変電設備

キュービクル型の受変電設備・動力分電盤設備は比較的新しいものの、動物のフンや雨漏りなどによる影響が無視できない。また、その他の設備に関しては、老朽化や陳腐化が著しい。結論として、もし施設の再生活用を行うと想定した場合、全ての設備を撤去・新設することが望ましいと言える状況であった。
