# 令和4年9月台風第14号大淀川上流内水対策検討会

資料－1

## (1) 令和4年9月台風14号の概要について

# 1. 令和4年9月台風14号の概要（大淀川流域）

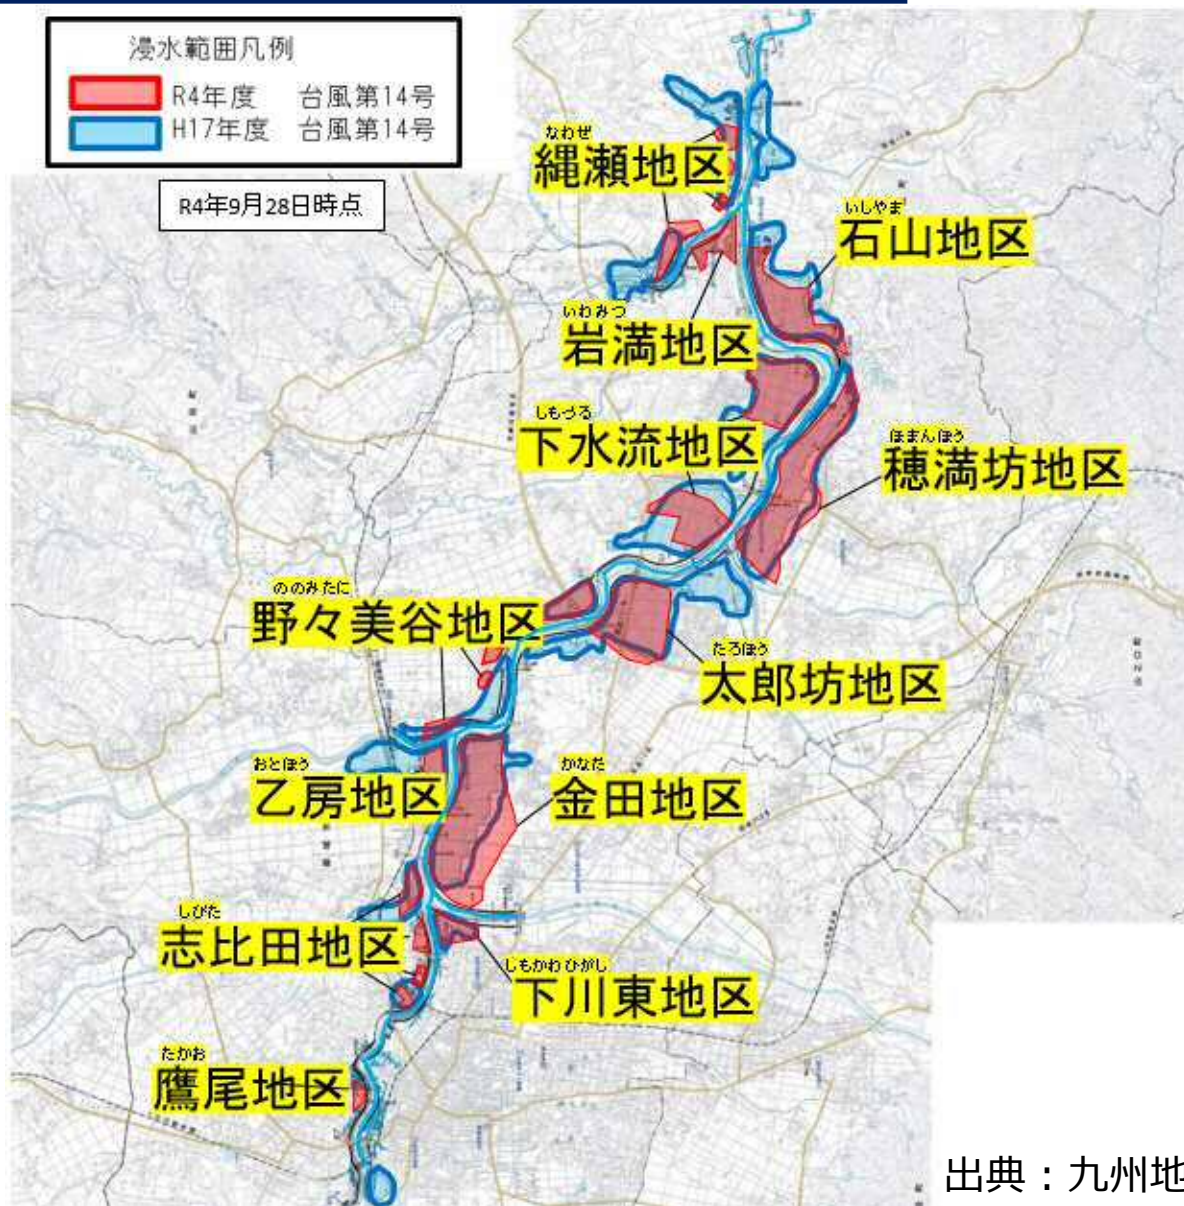
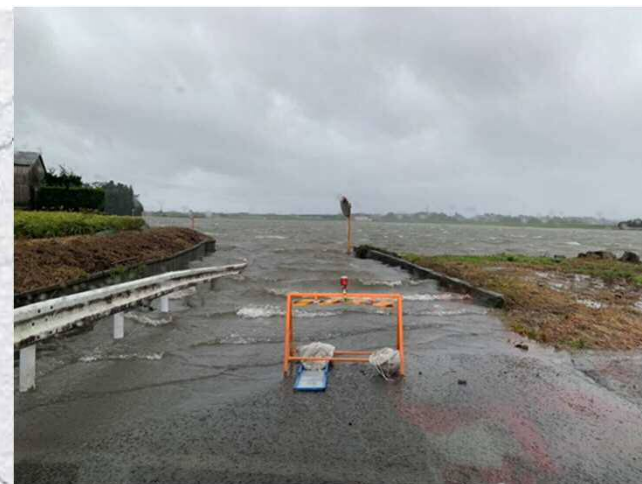
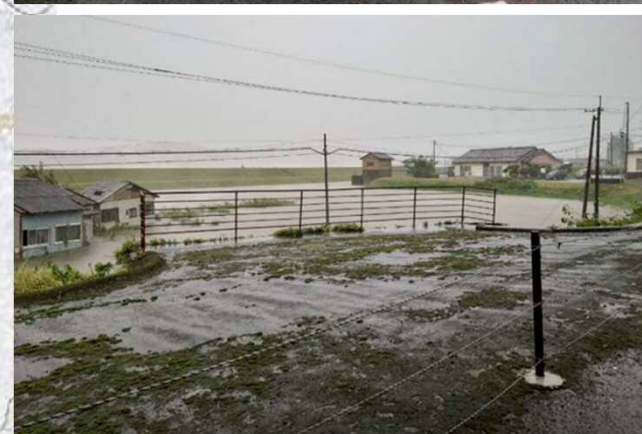
## ①-1 浸水被害の状況

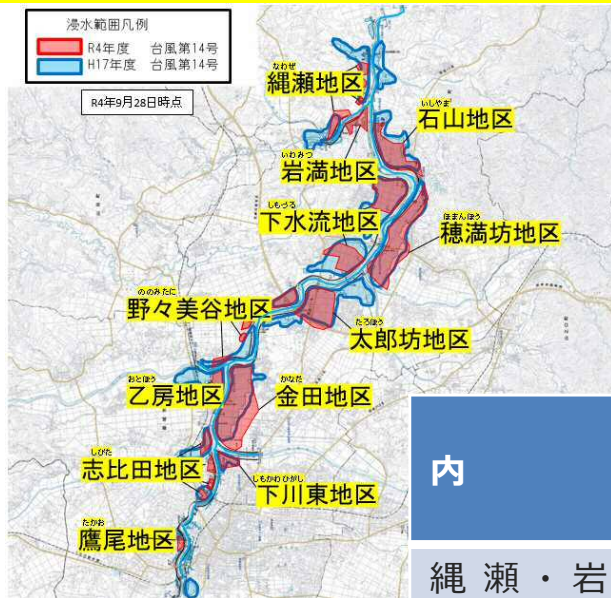
# ①-2 住宅浸水被害の状況

◆ 下水流地区、太郎坊地区、野々美谷地区及び乙房地区における被害無し

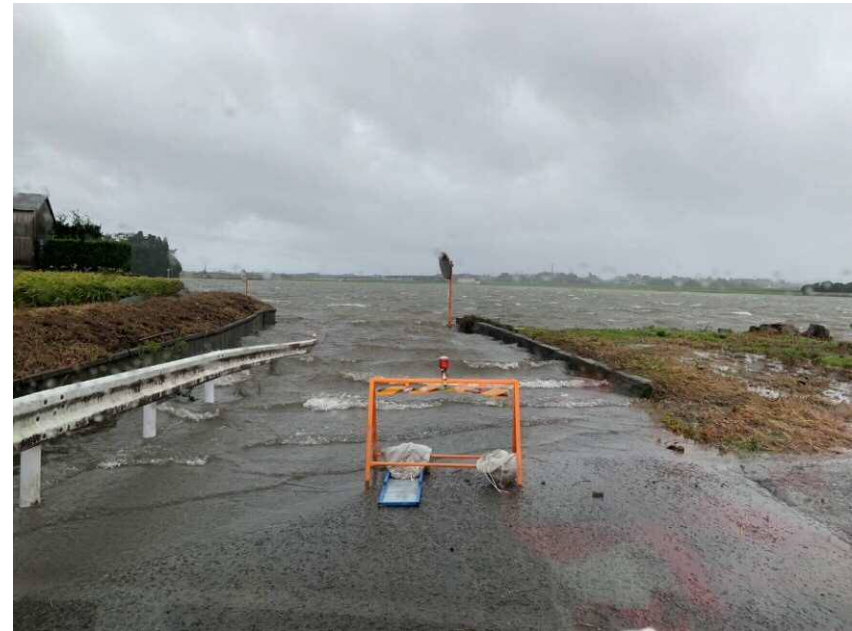
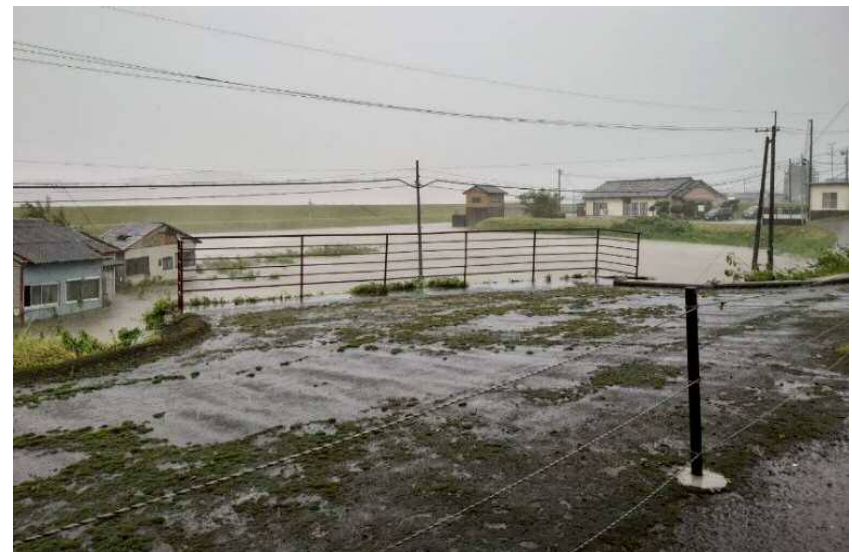
### 【家屋等被害】11月11日時点

○床上浸水家屋 1 8 3 戸

○床下浸水家屋 2 2 戸

○風害家屋 6 7 戸

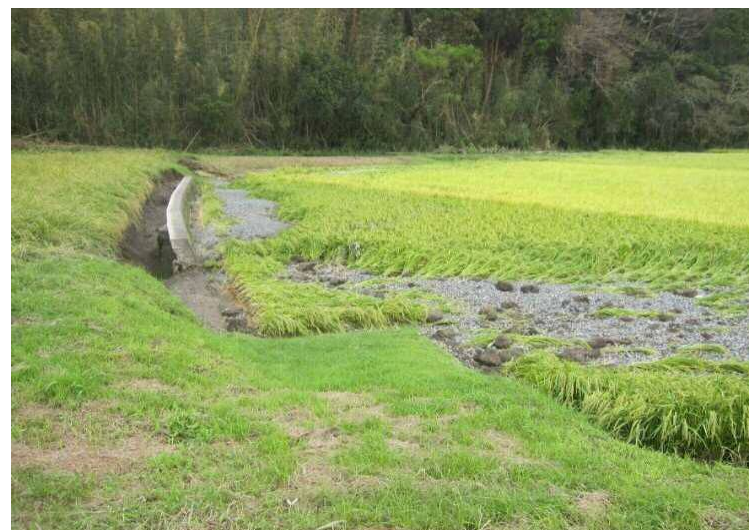
## 【農林業関係被害】

- 農業 4 1 5, 8 3 7 千円  
※水稲、大豆、さといも、  
ビニールハウス、飼料作物等
- 畜産 1 8 1, 6 6 8 千円  
※採卵鳥及びブロイラー被害、  
畜舎被害等
- 山林（山腹崩壊） 3 件

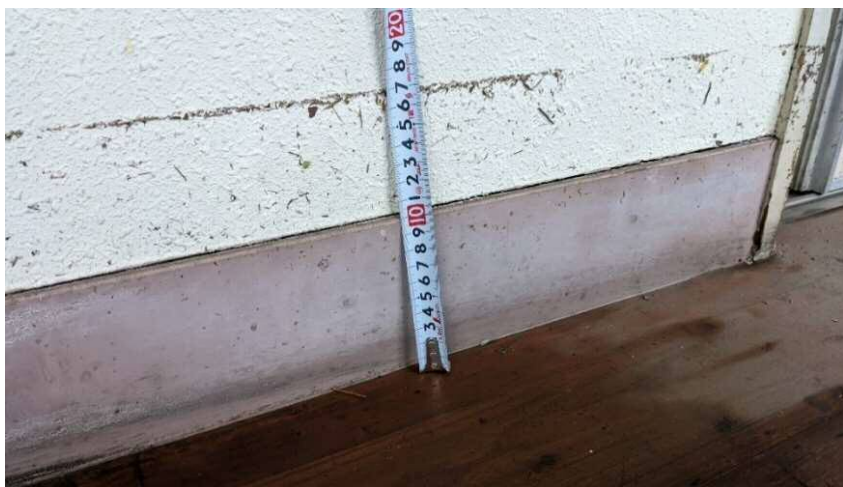
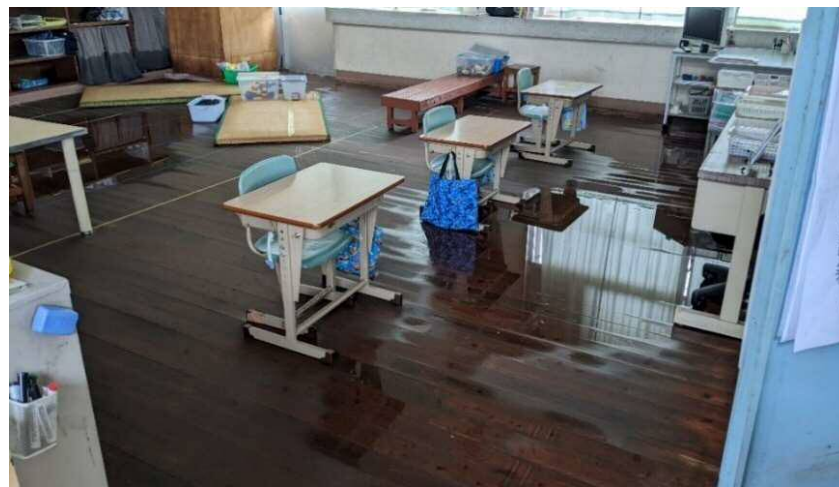
# 【教育施設等被害】

○小学校 市内 3 6 校中 3 5 校が被災

○中学校 市内 1 8 校すべてが被災

※被害の内容は、床上浸水、雨漏り、ガラス窓・  
屋根破損、停電・断水、倒木等

※被害により小学校 4 校、中学校 2 校が休校措置
